ข้อมูลสภาพปัญหาและแนวทางการแก้ไขปัญหาเบื้องต้น
ของตำแหน่งการกีดขวางทางน้ำ จังหวัดเชียงราย

รหัสตำแหน่งกีดขวางที่: CR0111013001

ชื่อลำน้ำ ทางระบายน้ำในชุมชน
หมู่บ้าน หมู่ที่ 13 บ้านป่าสักทอง

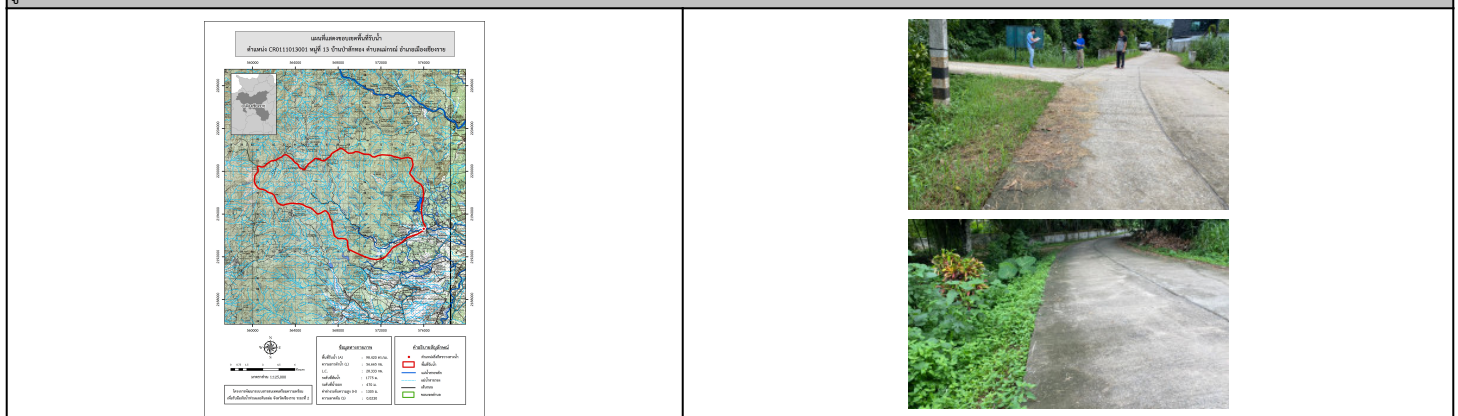
รูปภาพประกอบ

- > โดยธรรมชาติ การทับถมของตะกอน (ลำน้ำตื้นเขิน) ลำน้ำขาดหาย
- > โดยมนุษย์ จาก ระบบสาธารณสุขโคศ: ถนนขวางทางน้ำ

ระดับการกีดขวาง มาก คิดเป็น มากกว่า 70%

สภาพปัญหาการกีดขวางทางน้ำ	แนวทางและวิธีการแก้ไขปัญหาเบื้องต้น
<p>เป็นทางระบายน้ำในชุมชนเดิมมีท่อระบายน้ำระบายน้ำลงน้ำแม่กรณ์ปัจจุบันมีการก่อสร้างถนน คสล. แล้วไม่ได้วางท่อลอดใต้ถนนเพื่อระบายน้ำลงน้ำแม่กรณ์เมื่อเกิดฝนตกหนักไม่มีทางระบายน้ำเกิดน้ำท่วมขังในชุมชน</p>	<p>ข้อมูลพื้นที่รับน้ำของตำแหน่งที่เกิดปัญหา A = 0.02 ตารางกิโลเมตร L0 = 0.11 กิโลเมตร H = - เมตร C = 0.25 tc = 9.3 ชั่วโมง l = 130 มิลลิเมตร อัตราการไหลสูงสุด = 0.17 m³/s Return period = 10 ปี</p> <p>ก่อสร้างท่อลอดถนนดังกล่าวให้สามารถรองรับปริมาณน้ำสูงสุดได้ มีขนาดเส้นผ่านศูนย์กลาง 0.80 เมตร จำนวน 1 ช่อง และขุดลอกลำน้ำ โดยวางมาตรการขุดลอกตามระยะเวลาที่เหมาะสมของพื้นที่</p>
