ข้อมูลสภาพปัญหาและแนวทางการแก้ไขปัญหาเบื้องต้น
ของตำแหน่งการกีดขวางทางน้ำ จังหวัดเชียงราย

รหัสตำแหน่งกีดขวางที่: CR0111013003

ชื่อลำน้ำ ทางระบายน้ำในชุมชน
หมู่บ้าน หมู่ที่ 13 บ้านป่าสักทอง

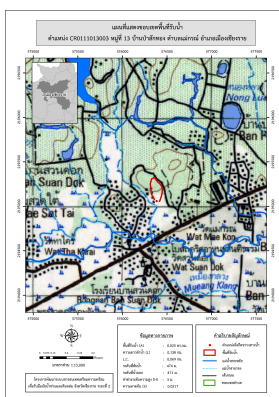
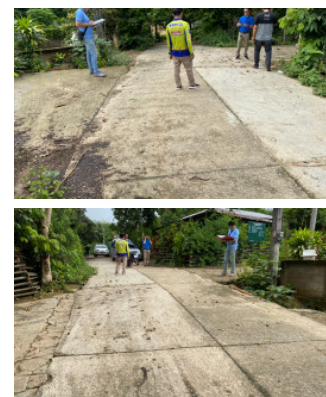
รูปภาพประกอบ

- > โดยธรรมชาติ การทับถมของตะกอน (ลำน้ำตื้นเขิน) ลำน้ำขาดหาย
- > โดยมนุษย์ จาก ระบบสาธารณสุขโคค: ถนนขวางทางน้ำ

ระดับการกีดขวาง มาก คิดเป็น มากกว่า 70%

สภาพปัญหาการกีดขวางทางน้ำ	แนวทางและวิธีการแก้ไขปัญหาเบื้องต้น
<p>เป็นทางระบายน้ำในชุมชนเดิมมีท่อระบายน้ำระบายน้ำลงน้ำแม่กรณ์ปัจจุบันมีการก่อสร้างถนน คสล.</p> <p>แล้วไม่ได้วางท่อลอดใต้ถนนเพื่อระบายน้ำลงน้ำแม่กรณ์เมื่อเกิดฝนตกหนักไม่มีทางระบายน้ำเกิดน้ำท่วมขังในชุมชน</p>	<p>ข้อมูลพื้นที่รับน้ำของตำแหน่งที่เกิดปัญหา</p> <p>A = 0.03 ตารางกิโลเมตร L0 = 0.14 กิโลเมตร H = 3 เมตร C = 0.15</p> <p>tc = 4.13 ชั่วโมง l = 130 มิลลิเมตร อัตราการไหลสูงสุด = 0.14 m³/s</p> <p>Return period = 5 ปี</p> <p>ก่อสร้างท่อลอดถนนดังกล่าวให้สามารถรองรับปริมาณน้ำสูงสุดได้</p> <p>มีขนาดเส้นผ่านศูนย์กลาง 0.40 เมตร จำนวน 1 ช่อง และขุดลอกลำน้ำ</p> <p>โดยวางมาตรการขุดลอกตามระยะเวลาที่เหมาะสมของพื้นที่ ความลาดชันท้องน้ำ 0.01</p>
