ข้อมูลสภาพปัญหาและแนวทางการแก้ไขปัญหาเบื้องต้น
ของตำแหน่งการกีดขวางทางน้ำ จังหวัดเชียงราย

รหัสตำแหน่งกีดขวางที่: CR1601001001

ชื่อลำน้ำ เขื่อนแม่ลาวซอย 2
หมู่บ้าน หมู่ที่ 1 ป่าตึง

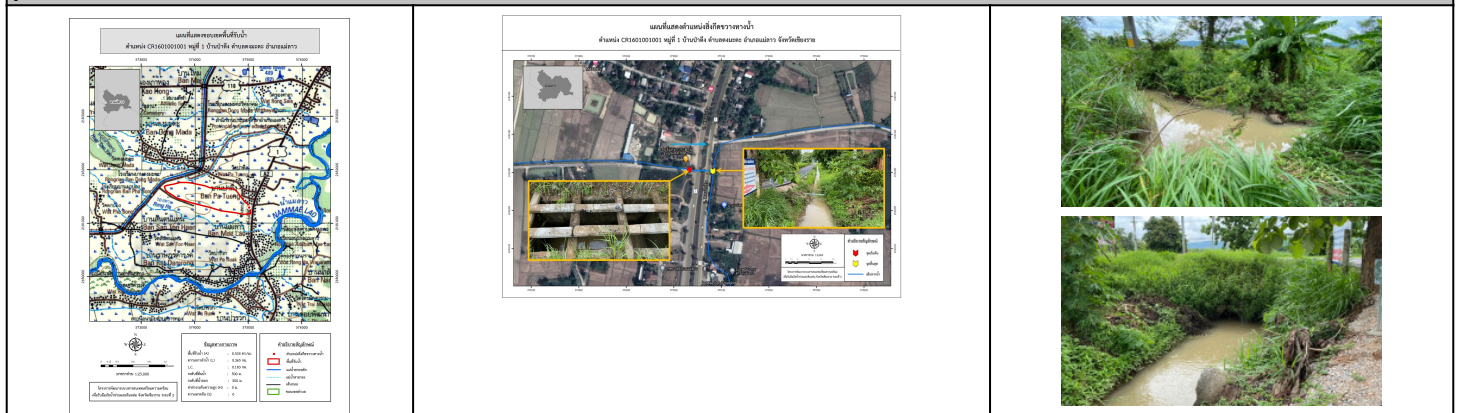
รูปภาพประกอบ

- > โดยธรรมชาติ การทับถมของตะกอน (ลำน้ำตื้นเขิน) วัชพืช (หญ้า)
- > โดยมนุษย์ จาก ระบบสาธารณสุข: ท่อลอดถนนที่ตัดลำน้ำมีขนาดเล็กเกินไประบายน้ำหลากไม่ทัน

ระดับการกีดขวาง ปานกลาง คิดเป็น 30-70%

สภาพปัญหาการกีดขวางทางน้ำ	แนวทางและวิธีการแก้ไขปัญหาเบื้องต้น
เป็นท่อลอดเขื่อนแม่ลาวซอยสองซึ่งแยกจากคลองชลประทานแม่ลาว ในฤดูฝนจะเป็นทางระบายน้ำฝนออกจากพื้นที่เกษตร (เหมืองเสียน้ำ) เมื่อเกิดฝนตกหนักจะมีปริมาณน้ำมาก เมื่อไหลมายังท่อลอดบริเวณดังกล่าวไม่สามารถระบายน้ำได้ทันเกิดน้ำท่วมพื้นที่การ เกษตรเป็นบริเวณกว้าง	ข้อมูลพื้นที่รับน้ำของตำแหน่งที่เกิดปัญหา A = 0.53 ตารางกิโลเมตร L0 = 0.36 กิโลเมตร H = - เมตร C = 0.1 tc = 19.74 ชั่วโมง l = 100 มิลลิเมตร อัตราการไหลสูงสุด = 1.48 m ³ /s Return period = 5 ปี เปลี่ยนเป็นท่อลอดเหลี่ยมขนาดกว้าง 1.00 เมตร สูง 1.00 เมตร จำนวน 2 ช่อง โดยวางมาตรการขุดลอกตามระยะเวลาที่เหมาะสมของพื้นที่ ความลาดชันท้องน้ำ 0.002
