ข้อมูลสภาพปัญหาและแนวทางการแก้ไขปัญหาเบื้องต้น
ของตำแหน่งการกีดขวางทางน้ำ จังหวัดเชียงราย

รหัสตำแหน่งกีดขวางที่: CR1601001002

ชื่อลำน้ำ เหมืองแม่ลาว
หมู่บ้าน หมู่ที่ 1 ป่าตึง

วันที่สำรวจ: 6 สิงหาคม 2563

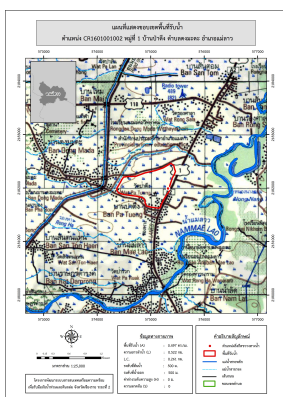
รูปภาพประกอบ

- > โดยธรรมชาติ การทับถมของตะกอน (ลำน้ำตื้นเขิน) วัชพืช (หญ้า/กิ่งไม้)
- > โดยมนุษย์ จาก ระบบสาธารณสุข: ท่อลอดถนนที่ตัดลำน้ำมีขนาดเล็กเกินไประบายน้ำหลากไม่ทัน

ระดับการกีดขวาง ปานกลาง คิดเป็น 30-70%

สภาพปัญหาการกีดขวางทางน้ำ	แนวทางและวิธีการแก้ไขปัญหาเบื้องต้น
เป็นท่อลอดเหมืองแม่ลาวขอยสองซึ่งแยกจากคลองชลประทานแม่ลาว ในฤดูฝนจะเป็นทางระบายน้ำฝนออกจากพื้นที่เกษตร (เหมืองเสียน้ำ) เมื่อเกิดฝนตกหนักจะมีปริมาณน้ำมาก เมื่อไหลมายังท่อลอดบริเวณดังกล่าวไม่สามารถระบายน้ำได้ทันเกิดน้ำท่วมพื้นที่การเกษตรเป็นบริเวณกว้าง	ข้อมูลพื้นที่รับน้ำของตำแหน่งที่เกิดปัญหา A = 0.5 ตารางกิโลเมตร L0 = 0.52 กิโลเมตร H = - เมตร C = 0.1 tc = 23.61 ชั่วโมง I = 100 มิลลิเมตร อัตราการไหลสูงสุด = 1.38 m ³ /s Return period = 5 ปี เปลี่ยนเป็นท่อลอดเหลี่ยมขนาดกว้าง 1.00 เมตร สูง 1.00 เมตร จำนวน 2 ช่อง โดยวางมาตรการขุดลอกตามระยะเวลาที่เหมาะสมของพื้นที่ ความลาดชันท้องน้ำ 0.002
