ข้อมูลสภาพปัญหาและแนวทางการแก้ไขปัญหาเบื้องต้น  
ของตำแหน่งการกีดขวางทางน้ำ จังหวัดเชียงราย

รหัสตำแหน่งกีดขวางที่: CR1601002002

ชื่อลำน้ำ ห้วยห้วย เป็นสาขาของแม่น้ำ ห้วยล้าน/แม่น้ำลาว/แม่น้ำกก  
หมู่บ้าน หมู่ที่ 2 สันกลาง ตำบล ดงมะตะ อำเภอ แม่ลาว

วันที่สำรวจ: 16 สิงหาคม 2563

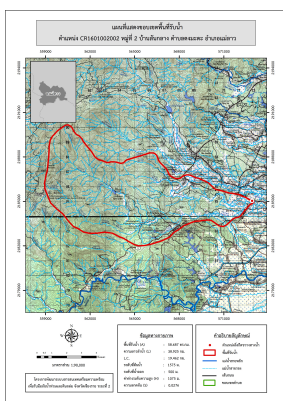
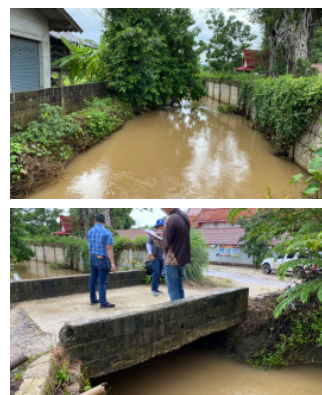
รูปภาพประกอบ

> โดยมนุษย์ จาก ระบบสาธารณสุขโรค: ท่อลอดถนนที่ตัดลำน้ำมีขนาดเล็กเกินไประบายน้ำหลากไม่ทัน

ระดับการกีดขวาง ปานกลาง คิดเป็น 30-70%

| สภาพปัญหาการกีดขวางทางน้ำ | แนวทางและวิธีการแก้ไขปัญหาเบื้องต้น |
|---|---|
| บริเวณดังกล่าวเป็นคอขวดมีสะพานเข้าบ้านเรือนประชาชนซึ่งมีหน้าตัดแคบกว่าหน้าตัดลำน้ำ<br>ทำให้ช่วงน้ำหลากไม่สามารถระบายน้ำได้ทันเกิดน้ำล้นตลิ่งบริเวณด้านเหนือน้ำเข้าท่วมชุมชนบริเวณดังกล่าว | ข้อมูลพื้นที่รับน้ำของตำแหน่งที่เกิดปัญหา<br>$A = 58.69$ ตารางกิโลเมตร อัตราการไหลสูงสุด = $64.09 \text{ m}^3/\text{s}$<br>Return period = 25 ปี<br>ก่อสร้างสะพานใหม่ให้สามารถรองรับปริมาณน้ำหลากได้<br>โดยมีขนาดหน้าตัดความกว้าง 5.00 เมตร ลึก 2.00 เมตร<br>และก่อสร้างรางระบายคอนกรีตน้ำรูปตัวยูขนาด กว้าง 5.00 เมตร ลึก 2.00 เมตร<br>ตลอดช่วงที่ไหลผ่านชุมชน |
