ข้อมูลสภาพปัญหาและแนวทางการแก้ไขปัญหาเบื้องต้น
ของตำแหน่งการกีดขวางทางน้ำ จังหวัดเชียงราย

รหัสตำแหน่งกีดขวางที่: CR1601011001

ชื่อลำน้ำ เหมืองห้วยส้าน
หมู่บ้าน หมู่ที่ 11 ป่าลั่น

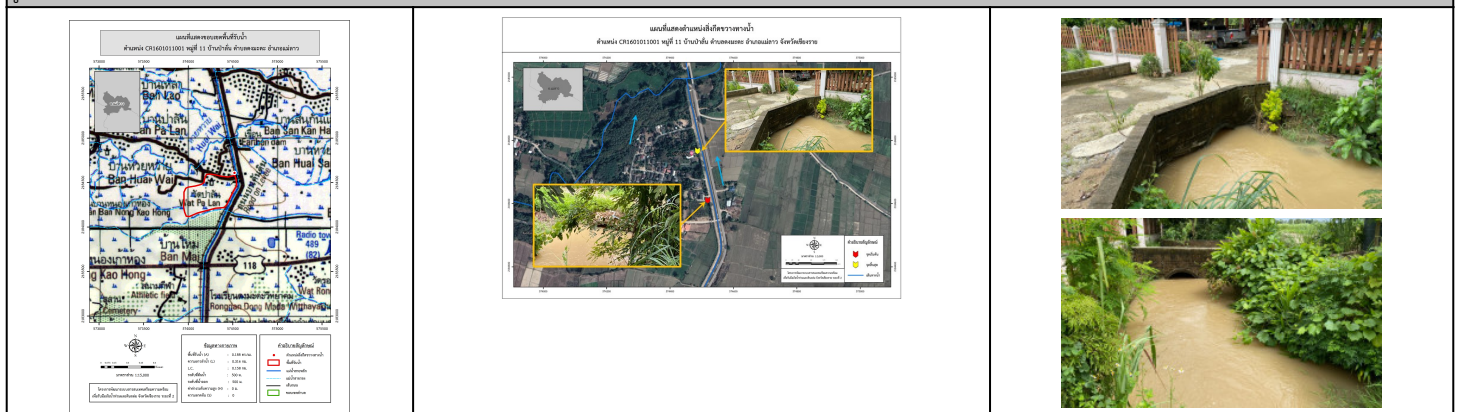
รูปภาพประกอบ

- > โดยธรรมชาติ การทับถมของตะกอน (ลำน้ำตื้นเขิน) วัชพืช (หญ้า/กิ่งไม้)
- > โดยมนุษย์ จาก ระบบสาธารณสุข: ท่อลอดถนนที่ตัดลำน้ำมีขนาดเล็กเกินไประบายน้ำหลากไม่ทัน

สภาพปัญหาการกีดขวางทางน้ำ	แนวทางและวิธีการแก้ไขปัญหาเบื้องต้น
<p>เป็นลำเหมืองห้วยส้านแยกจากลำห้วยส้าน</p> <p>เมื่อเกิดฝนตกหนักจะไหลเป็นเส้นทางระบายน้ำออกจากทุ่งนาบริเวณดังกล่าวซึ่งมีพื้นที่กว้างมีปริมาณน้ำมาก</p> <p>ลำเหมืองดังกล่าวมีการวางท่อลอดเพื่อใช้เป็นทางเข้าที่อยู่อาศัย</p> <p>ขนาดเส้นผ่านศูนย์กลาง 1.00 เมตร จำนวน 2 ช่อง</p> <p>ซึ่งไม่สามารถระบายน้ำได้ทันเกิดน้ำล้นตลิ่ง และท่วมขังในทุ่งนาเป็นเวลา 1-2 วัน</p>	<p>ข้อมูลพื้นที่รับน้ำของตำแหน่งที่เกิดปัญหา</p> <p>$A = 0.19$ ตารางกิโลเมตร $L0 = 0.32$ กิโลเมตร $H = -$ เมตร $C = 0.1$</p> <p>$tc = 18.37$ ชั่วโมง $I = 100$ มิลลิเมตร อัตราการไหลสูงสุด = $0.52 \text{ m}^3/\text{s}$</p> <p>Return period = 10 ปี</p> <p>ขุดลอกลำน้ำตลอดช่วงดังกล่าว</p> <p>และวางมาตรการขุดลอกตามระยะเวลาที่เหมาะสมของพื้นที่</p> <p>และเปลี่ยนเป็นท่อลอดเหลี่ยมขนาดกว้าง 1.20 เมตร สูง 1.20 เมตร จำนวน 2 ช่อง ความลาดชันท้องน้ำ 0.002</p>
