ข้อมูลสภาพปัญหาและแนวทางการแก้ไขปัญหาเบื้องต้น  
ของตำแหน่งการกีดขวางทางน้ำ จังหวัดเชียงราย

รหัสตำแหน่งกีดขวางที่: CR1005025002

ชื่อลำน้ำ ห้วยน้ำซุ่น

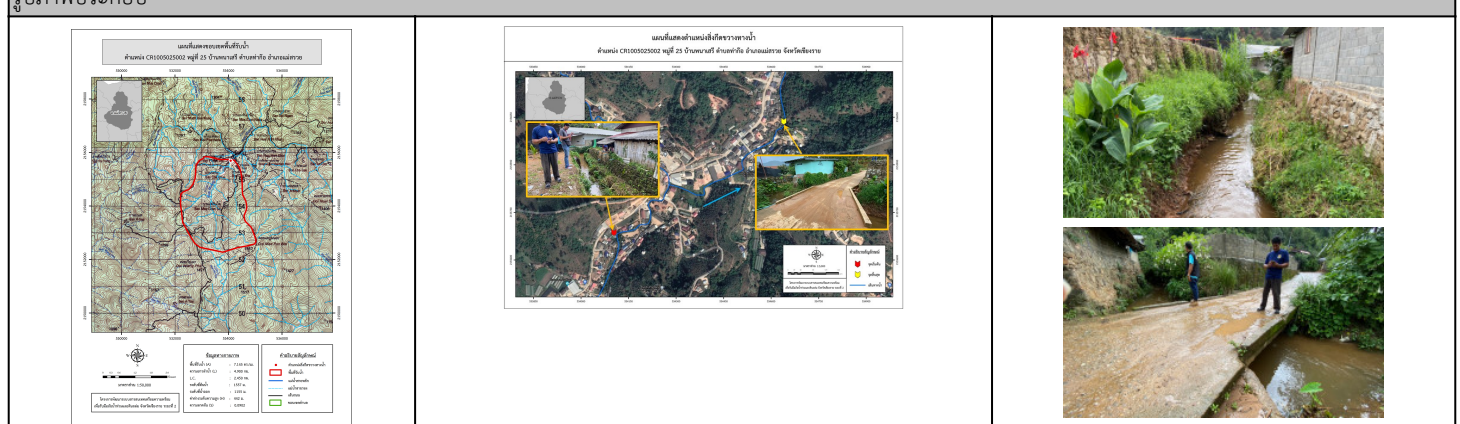
รูปภาพประกอบ

| สภาพปัญหาการกีดขวางทางน้ำ | แนวทางและวิธีการแก้ไขปัญหาเบื้องต้น |
|---|---|
| ช่วงดังกล่าวมีบ้านเรือนประชาชนก่อสร้างรุกล้ำตลอดช่วงทำให้ลำน้ำช่วงดังกล่าวแคบ<br>อีกทั้งยังมีสะพานที่มีหน้าตัดไม่เหมาะสมทำให้เมื่อเกิดน้ำหลากน้ำเอ่อล้นเข้าท่วมบ้านเรือนสองข้างลำน้ำ | ข้อมูลพื้นที่รับน้ำของตำแหน่งที่เกิดปัญหา<br>$A = 7.14$ ตารางกิโลเมตร $L_0 = 4.9$ กิโลเมตร $H = 442$ เมตร $C = 0.1$<br>$t_c = 0.57$ ชั่วโมง $I = 90$ มิลลิเมตร อัตราการไหลสูงสุด $= 17.88 \text{ m}^3/\text{s}$<br>Return period = 10 ปี<br>ขุดลอก และก่อสร้างฝายตาดคอนกรีตตลอดช่วงดังกล่าวโดยมีขนาดหน้าตัดความกว้างท้องน้ำ 3.00 เมตร ลึก 1.50 เมตร ความลาดชันด้านข้าง 1:1.5 |
