ข้อมูลสภาพปัญหาและแนวทางการแก้ไขปัญหาเบื้องต้น  
ของตำแหน่งการกีดขวางทางน้ำ จังหวัดเชียงราย

รหัสตำแหน่งกีดขวางที่: CR1001011001

ชื่อลำน้ำ ห้วยตาเหิน เป็นสาขาของแม่น้ำ แม่น้ำลาว/แม่น้ำกก/แม่น้ำโขง  
หมู่บ้าน หมู่ที่ 11 สันติคีรีฟ้า ตำบล แม่สรวย อำเภอ แม่สรวย จังหวัด เชียงราย

วันที่สำรวจ: 26 สิงหาคม 2563

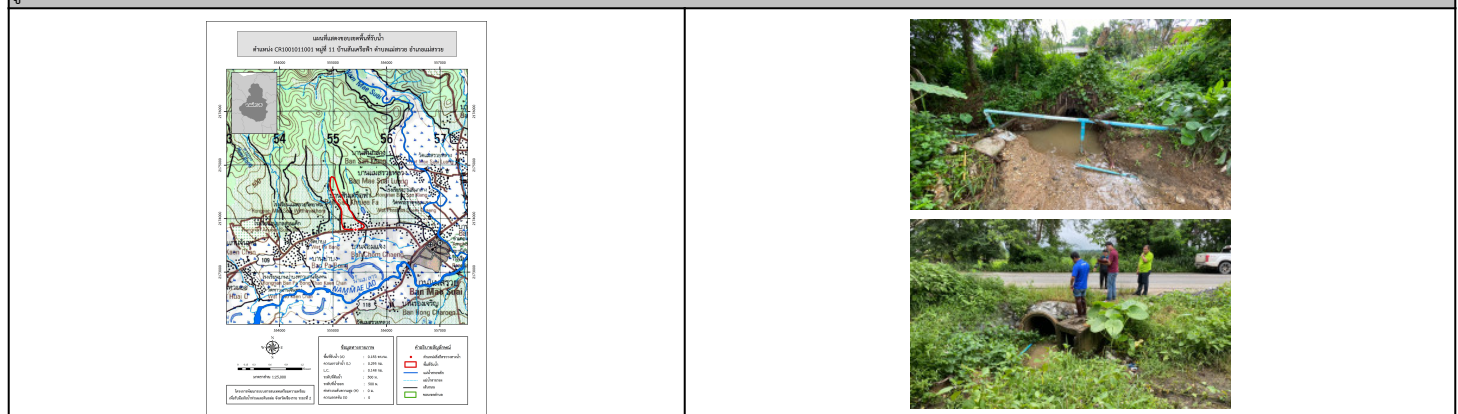
รูปภาพประกอบ

- > โดยธรรมชาติ การทับถมของตะกอน (ลำน้ำตื้นเขิน) วัชพืช (หญ้า/กิ่งไม้)
- > โดยมนุษย์ จาก ระบบสาธารณสุข: ท่อลอดถนนที่ตัดลำน้ำมีขนาดเล็กเกินไประบายน้ำหลากไม่ทัน

| สภาพปัญหาการกีดขวางทางน้ำ | แนวทางและวิธีการแก้ไขปัญหาเบื้องต้น |
|---|---|
| เป็นลำห้วยที่รับน้ำจากภูเขา และชุมชนบริเวณนั้น<br>มีท่อลอดกลมขนาดเส้นผ่านศูนย์กลาง 0.60 เมตร จำนวน 1<br>ช่องลอดใต้ถนนเมื่อเกิดน้ำหลากไม่สามารถระบายได้ทันเกิดน้ำไหลข้ามถนน<br>และท่วมชุมชนบริเวณดังกล่าว | ข้อมูลพื้นที่รับน้ำของตำแหน่งที่เกิดปัญหา<br>A = 0.18 ตารางกิโลเมตร L0 = 0.3 กิโลเมตร H = - เมตร C = 0.1<br>tc = 17.75 ชั่วโมง l = 100 มิลลิเมตร อัตราการไหลสูงสุด = 0.51 m <sup>3</sup> /s<br>Return period = 10 ปี<br>เปลี่ยนเป็นใช้ท่อลอดกลมมีขนาดเส้นผ่านศูนย์กลาง 1.00 เมตร จำนวน 2 ช่อง<br>และวางมาตรการขุดลอกตามระยะเวลาที่เหมาะสมของพื้นที่ ความลาดชันท้องน้ำ<br>0.002 |
