ข้อมูลสภาพปัญหาและแนวทางการแก้ไขปัญหาเบื้องต้น  
ของตำแหน่งการกีดขวางทางน้ำ จังหวัดเชียงราย

รหัสตำแหน่งกีดขวางที่: CR1007010001

ชื่อลำน้ำ ห้วยหมอเต่า  
หมู่บ้าน หมู่ที่ 10 สันธาตุ

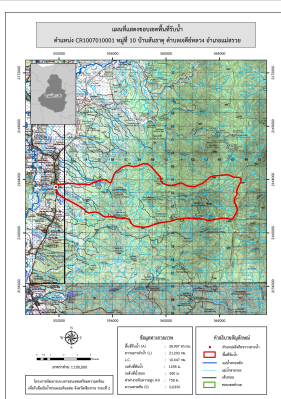
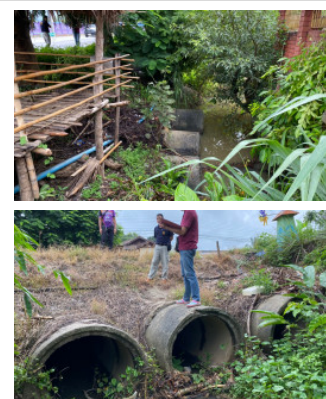
รูปภาพประกอบ

- > โดยธรรมชาติ การทับถมของตะกอน (ลำน้ำตื้นเขิน) วัชพืช (หญ้า/กิ่งไม้ )
- > โดยมนุษย์ จาก ระบบสาธารณสุข: ท่อลอดถนนที่ตัดลำน้ำมีขนาดเล็กเกินไประบายน้ำหลากไม่ทัน

| สภาพปัญหาการกีดขวางทางน้ำ | แนวทางและวิธีการแก้ไขปัญหาเบื้องต้น |
|---|---|
| เป็นลำห้วยที่รับน้ำจากภูเขา และชุมชนบริเวณนั้น<br>มีท่อลอดกลมขนาดเส้นผ่านศูนย์กลาง 1.00 เมตร จำนวน 3<br>ช่องลอดใต้ถนนเมื่อเกิดน้ำหลากไม่สามารถระบายได้ทันเกิดน้ำท่วมชุมชนด้านเหนือ<br>น้ำบริเวณดังกล่าว | ข้อมูลพื้นที่รับน้ำของตำแหน่งที่เกิดปัญหา<br>$A = 38.91$ ตารางกิโลเมตร อัตราการไหลสูงสุด = $51.67 \text{ m}^3/\text{s}$<br>Return period = 25 ปี<br>ก่อสร้างสะพานใหม่ให้สามารถรองรับปริมาณน้ำหลากได้ โดยมีขนาดหน้าตัด<br>ความกว้างท้องน้ำ 4.00 เมตร ลึก 2.00 เมตร ความลาดชันด้านข้าง 1:1.5<br>และก่อสร้างพนังป้องกันตลิ่งด้านเหนือน้ำ และท้ายน้ำ ความลาดชันท้องน้ำ<br>0.002 |
