ข้อมูลสภาพปัญหาและแนวทางการแก้ไขปัญหาเบื้องต้น  
ของตำแหน่งการกีดขวางทางน้ำ จังหวัดเชียงราย

รหัสตำแหน่งกีดขวางที่: CR1107009001

ชื่อลำน้ำ ลำห้วย เป็นสาขาของแม่น้ำ แม่น้ำลาว/แม่น้ำกก/แม่น้ำโขง  
หมู่บ้าน หมู่ที่ 9 บวกขอนแก่น ตำบล แม่เจดีย์ใหม่ อำเภอ เวียงป่าเป้า จังหวัด เชียงราย

วันที่สำรวจ: 26 สิงหาคม 2563

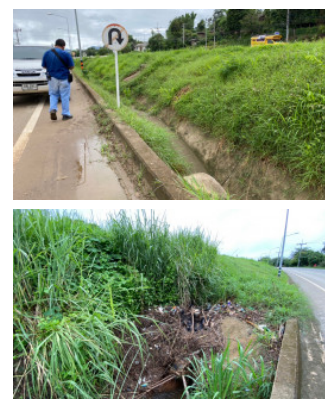
รูปภาพประกอบ

- > โดยธรรมชาติ การทับถมของตะกอน (ลำน้ำตื้นเขิน)
- > โดยมนุษย์ จาก ระบบสาธารณสุข: ถนนขวางทางน้ำ ท่อลอดถนนที่ตัดลำน้ำมีขนาดเล็กเกินไประบายน้ำหลากไม่ทัน

| สภาพปัญหาการกีดขวางทางน้ำ | แนวทางและวิธีการแก้ไขปัญหาเบื้องต้น |
|---|---|
| เป็นลำห้วยที่รับน้ำจากภูเขาไหล ผ่านทางหลวง เชียงใหม่-เชียงราย<br>มีท่อลอดถนนขนาด 1.00 เมตร จำนวน 1 ช่อง ซึ่งไม่เพียงพอ<br>เมื่อเกิดน้ำหลากทำให้เกิดน้ำเอ่อท่วมข้างบนถนนปิดการจราจรไป 1 ช่องทาง ทาง<br>อบต.<br>ได้ประสานไปทางกรมทางหลวงเพื่อแก้ไขเบื้องต้นทางกรมทางหลวงได้แก้ไขโดยการ<br>ทุบแบริเออร์เพื่อระบายน้ำไปยังอีกฝั่งซึ่งทำให้เกิดน้ำไหลตามผิวทางอาจเกิดอันตราย<br>ต่อการสัญจรได้ | ข้อมูลพื้นที่รับน้ำของตำแหน่งที่เกิดปัญหา<br>$A = 0.75$ ตารางกิโลเมตร $L0 = 0.8$ กิโลเมตร $H = 185$ เมตร $C = 0.15$<br>$tc = 0.1$ ชั่วโมง $I = 130$ มิลลิเมตร อัตราการไหลสูงสุด $= 4.06 \text{ m}^3/\text{s}$<br>Return period = 5 ปี<br>เปลี่ยนเป็นท่อลอดเหลี่ยมขนาดกว้าง 1.50 เมตร สูง 1.20 เมตร จำนวน 2 ช่อง<br>ขุดลอกลำน้ำ และวางมาตรการขุดลอกตามระยะเวลาที่เหมาะสมของพื้นที่<br>ความลาดชันท้องน้ำ 0.01 |
