ข้อมูลสภาพปัญหาและแนวทางการแก้ไขปัญหาเบื้องต้น  
ของตำแหน่งการกีดขวางทางน้ำ จังหวัดเชียงราย

รหัสตำแหน่งกีดขวางที่: CR0710002001

ชื่อลำน้ำ ร่องต้อ เป็นสาขาของแม่น้ำ แม่น้ำอิง  
หมู่บ้าน หมู่ที่ 2 สันกอง ตำบล โรงช้าง อำเภอ ป่าแดด จังหวัด เชียงราย

วันที่สำรวจ: 15 พฤษภาคม 2563

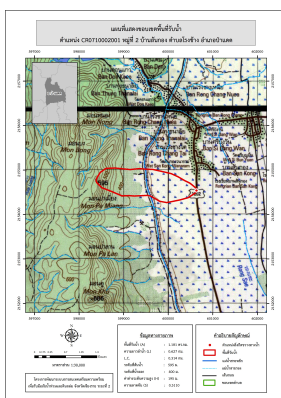
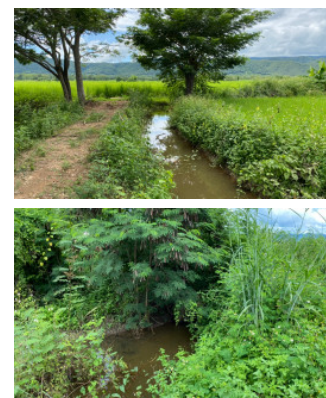
รูปภาพประกอบ

- > โดยธรรมชาติ การทับถมของตะกอน (ลำน้ำตื้นเขิน) วัชพืช (หญ้า )
- > โดยมนุษย์ จาก ระบบสาธารณสุข: ถนนขวางทางน้ำ ท่อลอดถนนที่ตัดลำน้ำมีขนาดเล็กเกินไประบายน้ำหลากไม่ทัน

| สภาพปัญหาการกีดขวางทางน้ำ | แนวทางและวิธีการแก้ไขปัญหาเบื้องต้น |
|---|---|
| เป็นลำน้ำรับน้ำจากภูเขา<br>และพื้นที่เกษตรช่วงที่เกิดปัญหามีการวางท่อลอดกลมขนาดเส้นผ่านศูนย์กลาง<br>0.80 เมตร จำนวน 1<br>ช่องเมื่อน้ำหลากทำให้ระบายน้ำไม่ทันเอ่อล้นตลิ่งบริเวณดังกล่าว | ข้อมูลพื้นที่รับน้ำของตำแหน่งที่เกิดปัญหา<br>A = 1.18 ตารางกิโลเมตร L0 = 0.63 กิโลเมตร H = 195 เมตร C = 0.1<br>tc = 0.07 ชั่วโมง l = 130 มิลลิเมตร อัตราการไหลสูงสุด = 4.27 m <sup>3</sup> /s<br>Return period = 5 ปี<br>ขุดลอกลำน้ำตลอดช่วงดังกล่าว เปลี่ยนเป็นท่อลอดเหลี่ยมขนาดกว้าง 1.50 เมตร<br>สูง 1.20 เมตร จำนวน 2 ช่อง<br>และวางมาตรการขุดลอกตามระยะเวลาที่เหมาะสมของพื้นที่ ความลาดชันท้องน้ำ<br>0.01 |
