ข้อมูลสภาพปัญหาและแนวทางการแก้ไขปัญหาเบื้องต้น  
ของตำแหน่งการกีดขวางทางน้ำ จังหวัดเชียงราย

รหัสตำแหน่งกีดขวางที่: CR1106012001

ชื่อลำน้ำ เหมืองลึก

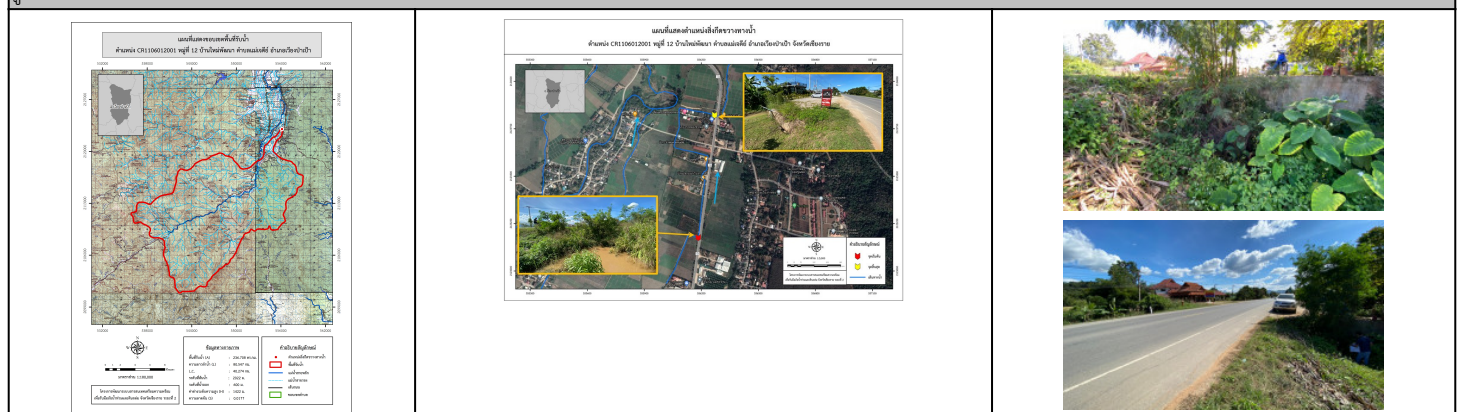
รูปภาพประกอบ

| สภาพปัญหาการกีดขวางทางน้ำ | แนวทางและวิธีการแก้ไขปัญหาเบื้องต้น |
|---|---|
| เป็นลำเหมืองรับน้ำจากพื้นที่เกษตรมีลักษณะลำน้ำคดเคี้ยว และมีท่อลอดขนาดเส้นผ่านศูนย์กลาง 0.80 เมตร จำนวน 2 ช่อง ปัจจุบันมีการถมดินปิดกั้นลำน้ำอีกเส้นก่อนไหลเข้าท่อลอดทำให้เมื่อเกิดน้ำหลากน้ำบางส่วนไม่สามารถไหลผ่านที่ดินที่ถมได้ทำให้เกิดน้ำท่วมพื้นที่เกษตรเป็นบริเวณกว้าง | ข้อมูลพื้นที่รับน้ำของตำแหน่งที่เกิดปัญหา<br>A = 21.14 ตารางกิโลเมตร L0 = 11.76 กิโลเมตร H = 326 เมตร C = 0.1<br>tc = 1.76 ชั่วโมง l = 35 มิลลิเมตร อัตราการไหลสูงสุด = 20.57 m <sup>3</sup> /s<br>Return period = 10 ปี<br>ขุดลอกลำน้ำตลอดช่วงดังกล่าว เปลี่ยนเป็นท่อลอดเหลี่ยมขนาดกว้าง 2.00 เมตร สูง 1.50 เมตร จำนวน 2 ช่อง<br>และวางมาตรการขุดลอกตามระยะเวลาที่เหมาะสมของพื้นที่ ความลาดชันท้องน้ำ 0.005 |
