ข้อมูลสภาพปัญหาและแนวทางการแก้ไขปัญหาเบื้องต้น  
ของตำแหน่งการกีดขวางทางน้ำ จังหวัดเชียงราย

ชื่อลำน้ำ เหมืองหลวง  
หมู่บ้าน หมู่ที่ 2 ชื่นหอม

รหัสตำแหน่งกีดขวางที่: CR1106002001  
วันที่สำรวจ: 20 พฤษภาคม 2563

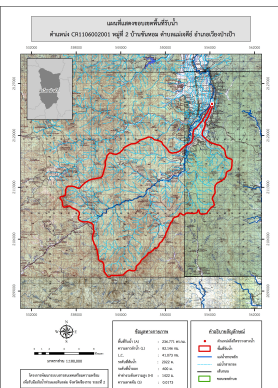
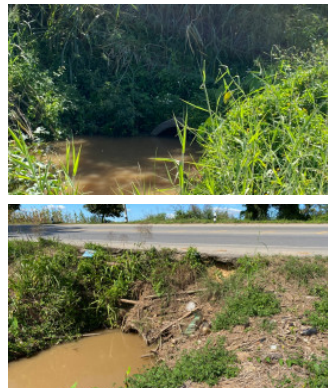
รูปภาพประกอบ

- > โดยธรรมชาติ ดึงพังการกัดเซาะ การทับถมของตะกอน (ลำน้ำตื้นเขิน) วัชพืช (หญ้า )
- > โดยมนุษย์ จาก ระบบสาธารณสุข: ท่อลอดถนนที่ตัดลำน้ำมีขนาดเล็กเกินไประบายน้ำหลากไม่ทัน

| สภาพปัญหาการกีดขวางทางน้ำ | แนวทางและวิธีการแก้ไขปัญหาเบื้องต้น |
|---|---|
| เป็นลำเหมืองรับน้ำจากพื้นที่เกษตรมีลักษณะลำน้ำคดเคี้ยว และมีท่อลอดขนาดเส้นผ่านศูนย์กลาง 1.20 เมตร จำนวน 1 ช่อง เมื่อมีปริมาณน้ำมากทำให้เกิดเซาะบริเวณปากท่อ และเกิดน้ำท่วมพื้นที่เกษตรเป็นบริเวณกว้าง | ข้อมูลพื้นที่รับน้ำของตำแหน่งที่เกิดปัญหา<br>A = 19.99 ตารางกิโลเมตร L0 = 11.26 กิโลเมตร H = 326 เมตร C = 0.1<br>tc = 1.68 ชั่วโมง l = 35 มิลลิเมตร อัตราการไหลสูงสุด = 19.45 m <sup>3</sup> /s<br>Return period = 10 ปี<br>ขุดลอกลำน้ำตลอดช่วงดังกล่าว เปลี่ยนเป็นท่อลอดเหลี่ยมขนาดกว้าง 2.00 เมตร สูง 1.50 เมตร จำนวน 2 ช่อง<br>และวางมาตรการขุดลอกตามระยะเวลาที่เหมาะสมของพื้นที่ ความลาดชันท้องน้ำ 0.005 |
