ข้อมูลสภาพปัญหาและแนวทางการแก้ไขปัญหาเบื้องต้น  
ของตำแหน่งการกีดขวางทางน้ำ จังหวัดเชียงราย

รหัสตำแหน่งกีดขวางที่: CR1106015001

ชื่อลำน้ำ คลองชลประทานดอย  
หมู่บ้าน หมู่ที่ 15 ป่าช้างพัฒนา

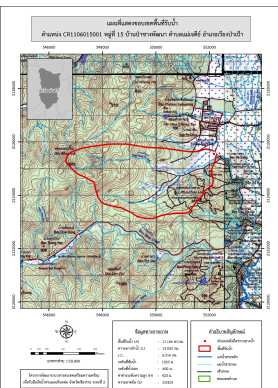
รูปภาพประกอบ

ลักษณะความเสียหาย น้ำท่วม ระดับ ปานกลาง

- > โดยธรรมชาติ ตลิ่งพังการกัดเซาะ การทับถมของตะกอน (ลำน้ำตื้นเขิน) วัชพืช (หญ้า )
- > โดยมนุษย์ จาก ระบบสาธารณสุข: ท่อลอดถนนที่ตัดลำน้ำมีขนาดเล็กเกินไประบายน้ำหลากไม่ทัน

ระดับการกีดขวาง ปานกลาง คิดเป็น 30-70%

| สภาพปัญหาการกีดขวางทางน้ำ | แนวทางและวิธีการแก้ไขปัญหาเบื้องต้น |
|---|---|
| เป็นคลองชลประทานจากอ่างเก็บน้ำดอย และรับน้ำจากพื้นที่เกษตร มีการวางท่อลอดใต้ถนนขนาดเส้นผ่านศูนย์กลาง 1.00 เมตร จำนวน 2 ช่อง ไม่ได้ระดับ ทำให้เกิดการกัดเซาะ และตะกอนเป็นจำนวนมากอุดตันท่อบริเวณดังกล่าว | ข้อมูลพื้นที่รับน้ำของตำแหน่งที่เกิดปัญหา<br>A = 11.11 ตารางกิโลเมตร L0 = 13.03 กิโลเมตร H = 423 เมตร C = 0.1<br>tc = 1.8 ชั่วโมง l = 40 มิลลิเมตร อัตราการไหลสูงสุด = 12.35 m <sup>3</sup> /s<br>Return period = 10 ปี<br>ขุดลอกลำน้ำตลอดช่วงดังกล่าว เปลี่ยนเป็นท่อลอดเหลี่ยมขนาดกว้าง 1.50 เมตร สูง 1.50 เมตร จำนวน 2 ช่อง<br>และวางมาตรการขุดลอกตามระยะเวลาที่เหมาะสมของพื้นที่ ความลาดชันท้องน้ำ 0.005 |
