ข้อมูลสภาพปัญหาและแนวทางการแก้ไขปัญหาเบื้องต้น
ของตำแหน่งการกีดขวางทางน้ำ จังหวัดเชียงราย

รหัสตำแหน่งกีดขวางที่: CR1201019001

ชื่อลำน้ำ แม่น้ำตัก เป็นสาขาของแม่น้ำ แม่น้ำอิง/แม่น้ำโขง ประเภทลำน้ำ แม่น้ำสาขา
หมู่บ้าน หมู่ที่ 19 นาเจริญใหม่ ตำบล แม่เปา อำเภอ พญาเม็งราย จังหวัด เชียงราย

วันที่สำรวจ: 23 พฤษภาคม 2563

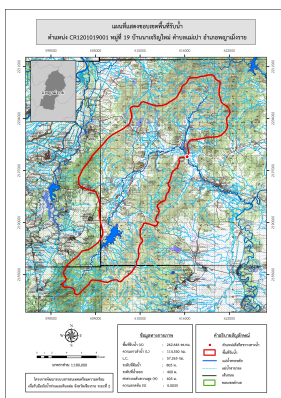
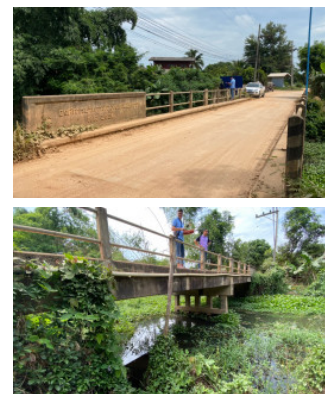
รูปภาพประกอบ

ความยาวของช่วงลำน้ำที่เกิดปัญหา เป็นจุดระยะ น้อยกว่า 10 เมตร การคาดผิวของลำน้ำ ไม่คาดผิว วัสดุที่ใช้คาดผิวของลำน้ำ -
ลักษณะความเสียหาย น้ำท่วม ระดับ ปานกลาง ความถี่ที่เกิดความเสียหาย มากกว่า 4 ระดับความเสี่ยง น้อย
ปีครั้ง

- > โดยธรรมชาติ การทับถมของตะกอน (ลำน้ำตื้นเขิน) ลำน้ำคดเคี้ยวมาก วัชพืช (หญ้า/กิ่งไม้)
- > โดยมนุษย์ จาก การถมดิน สิ่งปฏิกูล

สภาพปัญหาการกีดขวางทางน้ำ	แนวทางและวิธีการแก้ไขปัญหาเบื้องต้น
เป็นสะพานข้ามน้ำแม่ตักตัวสะพานมีขนาดหน้าตัดที่เหมาะสมแล้ว แต่เนื่องจากบริเวณดังกล่าวมีตะกอนลำน้ำมาก มีต้นไม้วัชพืชขึ้นปกคลุมหนาแน่นบริเวณริมตลิ่ง ยังมีเศษกิ่งไม้และวัชพืชไหลมาติดตอม่อสะพาน ทำให้เมื่อเกิดน้ำหลากไม่สามารถระบายน้ำได้ทันเกิดน้ำเอ่อล้นตลิ่งด้านเหนือน้ำเข้าท่วมพื้นที่ชุมชน	ข้อมูลพื้นที่รับน้ำของตำแหน่งที่เกิดปัญหา $A = 262.65$ ตารางกิโลเมตร อัตราการไหลสูงสุด = $161.36 \text{ m}^3/\text{s}$ Return period = 50 ปี ขุดลอกลำน้ำตลอดช่วงดังกล่าว วางมาตรการขุดลอกตามระยะเวลาที่เหมาะสมของพื้นที่และน้ำกิ่งไม้และสิ่งปฏิกูลออกก่อนถึงฤดูน้ำหลาก
