ข้อมูลสภาพปัญหาและแนวทางการแก้ไขปัญหาเบื้องต้น  
ของตำแหน่งการกีดขวางทางน้ำ จังหวัดเชียงราย

รหัสตำแหน่งกีดขวางที่: CR1403020001

ชื่อลำน้ำ ห้วยป่าแดง

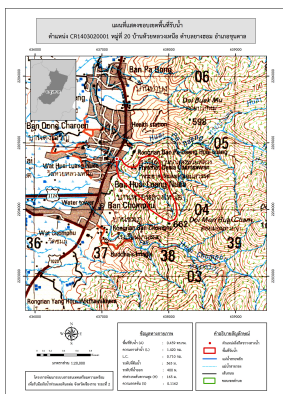
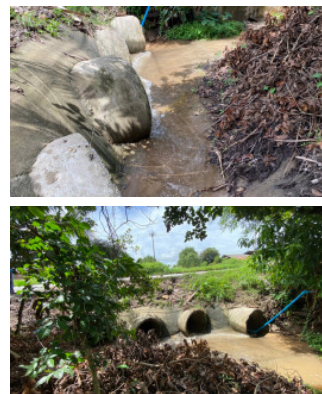
รูปภาพประกอบ

ลักษณะความเสียหาย น้ำท่วม ระดับ ปานกลาง

สาเหตุของการกีดขวางลำน้ำ

> โดยธรรมชาติ การทับถมของตะกอน (ลำน้ำตื้นเขิน) วัชพืช (หญ้า/กิ่งไม้)

| สภาพปัญหาการกีดขวางทางน้ำ | แนวทางและวิธีการแก้ไขปัญหาเบื้องต้น |
|---|---|
| เป็นลำห้วยที่ไหลลงมาจากภูเขาบริเวณหน้าเทศบาลฯ<br>มีท่อลอดถนนขนาดเส้นผ่านศูนย์กลาง 1.00 เมตร จำนวน 4 ช่อง<br>มีตะกอนมากอุดตันภายในท่อ เมื่อเกิดน้ำหลากมักมีเศษกิ่งไม้ และสิ่งปฏิกูลมาติด<br>ไม่สามารถระบายน้ำได้ทันทำให้เอ่อล้นตลิ่ง | ข้อมูลพื้นที่รับน้ำของตำแหน่งที่เกิดปัญหา<br>$A = 0.46$ ตารางกิโลเมตร $L0 = 1.42$ กิโลเมตร $H = 165$ เมตร $C = 0.1$<br>$tc = 0.2$ ชั่วโมง $I = 110$ มิลลิเมตร อัตราการไหลสูงสุด $= 1.4 \text{ m}^3/\text{s}$<br>Return period = 5 ปี<br>ขุดลอกลำน้ำตลอดช่วงดังกล่าว เปลี่ยนเป็นท่อลอดเหลี่ยมขนาดกว้าง 2.00 เมตร<br>สูง 1.50 เมตร จำนวน 2 ช่อง<br>วางมาตรการขุดลอกตามระยะเวลาที่เหมาะสมของพื้นที่<br>และน้ำกิ่งไม้และสิ่งปฏิกูลออกก่อนถึงฤดูน้ำหลาก ความลาดชันท้องน้ำ 0.005 |
