ข้อมูลสภาพปัญหาและแนวทางการแก้ไขปัญหาเบื้องต้น  
ของตำแหน่งการกีดขวางทางน้ำ จังหวัดเชียงราย

รหัสตำแหน่งการกีดขวางที่: CR1402014001

วันที่สำรวจ: 23 พฤษภาคม 2563

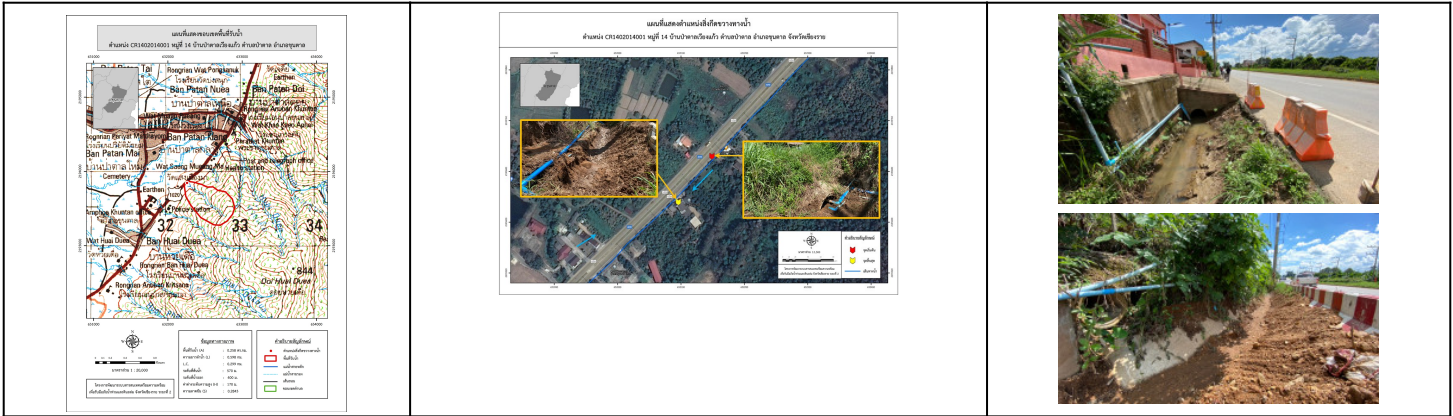
รูปภาพประกอบ

> โดยมนุษย์ จาก ระบบสาธารณสุข: ถนนขวางทางน้ำ ท่อลอดถนนที่ตัดลำน้ำมีขนาดเล็กเกินไประบายน้ำหลากไม่ทัน

ระดับการกีดขวาง ปานกลาง คิดเป็น 30-70%

| สภาพปัญหาการกีดขวางทางน้ำ | แนวทางและวิธีการแก้ไขปัญหายั่งยืน |
|---|---|
| เป็นลำห้วยที่ไหลลงมาจากภูเขามีสถนขวางทางน้ำไม่มีท่อดลอดข้ามถนนต้องไหลเลี้ยว<br>วเลาะข้างถนนเพื่อไหลลงลำห้วยบงซึ่งทางน้ำหลังจากเลี้ยวเลาะตามถนนมีท่อดลอด<br>ทางเข้าบ้านเรือนซึ่งมีขนาดเล็กและอุดตันด้วยตะกอนจึงทำให้น้ำไหลตรงขึ้นไปบนถนน<br>สาย เเทง-เชียงของ ส่งผลกระทบต่อการสัญจรบนถนน | ข้อมูลพื้นที่รับน้ำของตำแหน่งที่เกิดปัญหา<br>A = 0.26 ตารางกิโลเมตร L0 = 0.6 กิโลเมตร H = 170 เมตร C = 0.1<br>tc = 0.07 ชั่วโมง l = 130 มิลลิเมตร อัตราการไหลสูงสุด = 0.93 m <sup>3</sup> /s<br>Return period = 5 ปี<br>ก่อสร้างบ่อดักน้ำเพื่อรองรับน้ำไม่ให้ไหลขึ้นไปบนถนน<br>ขุดลอกลำน้ำช่วงหลังจากหักเลี้ยวเลาะตามถนนไปลงห้วยขุนตาล<br>เปลี่ยนท่อดลอดเข้าทางบ้านเรือนประชาชนเป็นท่อดลอดเหลี่ยมขนาดกว้าง 1.00<br>เมตร ลึก 0.60-0.70 เมตร โดยมีรายละเอียดตามแบบ<br>และวางมาตรการขุดลอกตามระยะเวลาที่เหมาะสมของพื้นที่ ความลาดชันท้องน้ำ<br>0.005 |
