ข้อมูลสภาพปัญหาและแนวทางการแก้ไขปัญหาเบื้องต้น
ของตำแหน่งการกีดขวางทางน้ำ จังหวัดเชียงราย

รหัสตำแหน่งกีดขวางที่: CR0410003001

วันที่สำรวจ: 24 พฤษภาคม 2563

ชื่อลำน้ำ น้ำหาว เป็นสาขาของแม่น้ำ แม่น้ำลาว/แม่น้ำอิง/แม่น้ำโขง ประเภทลำน้ำ แม่น้ำสาขา
หมู่บ้าน หมู่ที่ 3 หาว ตำบล หาว อำเภอ เทิง จังหวัด เชียงราย

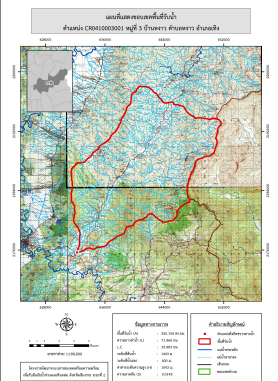
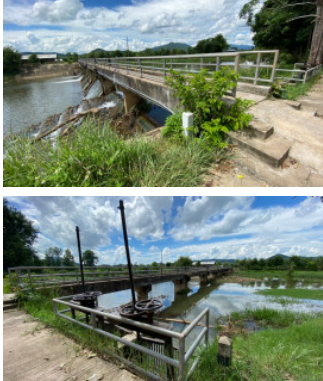
รูปภาพประกอบ

- > โดยธรรมชาติ การทับถมของตะกอน (ลำน้ำตื้นเขิน) วัชพืช (หญ้า/กิ่งไม้)
- > โดยมนุษย์ จาก สิ่งปฏิกูล อื่นๆ (ฝายน้ำล้น (กรมชลประทาน))

สภาพปัญหาการกีดขวางทางน้ำ	แนวทางและวิธีการแก้ไขปัญหาเบื้องต้น
เป็นฝายของกรมชลประทานกั้นลำน้ำหาวช่วงก่อนไหลลงแม่น้ำลาวสภาพปัจจุบันมีตะกอนบริเวณหน้าฝายมาก มีวัชพืชขึ้นหนาแน่น ในช่วงฤดูน้ำหลากมักมีเศษกิ่งไม้และสิ่งปฏิกูลมาติดทำให้ระบายน้ำได้ไม่เต็มศักยภาพ พบงปีที่มีปริมาณน้ำหลากมากเกิดน้ำล้นตลิ่งด้านเหนือน้ำพื้นที่เกษตรได้รับความเสียหาย	ข้อมูลพื้นที่รับน้ำของตำแหน่งที่เกิดปัญหา A = 250.15 ตารางกิโลเมตร อัตราการไหลสูงสุด = 157.39 m ³ /s Return period = 50 ปี ขุดลอกลำน้ำตลอดช่วงดังกล่าว กำจัดวัชพืช และต้นไม้ที่กีดขวางทางน้ำ และนำกิ่งไม้และสิ่งปฏิกูลออกก่อนถึงฤดูน้ำหลาก
