ข้อมูลสภาพปัญหาและแนวทางการแก้ไขปัญหาเบื้องต้น  
ของตำแหน่งการกีดขวางทางน้ำ จังหวัดเชียงราย

รหัสตำแหน่งกีดขวางที่: CR0403003001

ชื่อลำน้ำ ห้วยปล้อง เป็นสาขาของแม่น้ำ แม่น้ำอิง/แม่น้ำโขง  
หมู่บ้าน หมู่ที่ 3 ปล้องใต้ ตำบล ปล้อง อำเภอ เทิง จังหวัด เชียงราย

วันที่สำรวจ: 24 พฤษภาคม 2563

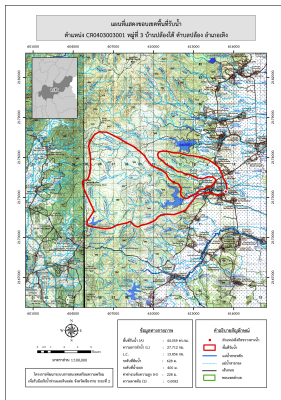
ความยาวของช่วงลำน้ำที่เกิดปัญหา เป็นจุดระยะ น้อยกว่า 10 เมตร การตาดผิวของลำน้ำ ไม่ตาดผิว วัสดุที่ใช้ตาดผิวของลำน้ำ -  
ลักษณะความเสียหาย น้ำท่วม ระดับ ปานกลาง ความถี่ที่เกิดความเสียหาย ทุกปี ระดับความเสี่ยง มาก

- > โดยธรรมชาติ การทับถมของตะกอน (ลำน้ำตื้นเขิน) วัชพืช (ผักตบชวา/หญ้า)
- > โดยมนุษย์ จาก ระบบสาธารณสุข: ท่อลอดถนนที่ตัดลำน้ำมีขนาดเล็กเกินไประบายน้ำหลากไม่ทัน

| สภาพปัญหาการกีดขวางทางน้ำ | แนวทางและวิธีการแก้ไขปัญหาเบื้องต้น |
|---|---|
| ช่วงท้ายน้ำต่อจากสะพานห้วยปล้องจะแยกเป็นสองเส้น โดยที่ท่อลอดจุดดังกล่าวอยู่ในเส้นที่แยกออกมาทางขวาซึ่งมีหน้าตัดเล็กกว่าดังนั้นจึงคิดอัตราการไหลที่ 20 % ของอัตราการไหลสูงสุด คือ 11.03 ลบ.ม./วินาที มีท่อลอดเหลี่ยมขนาดกว้าง 1.20 เมตร ลึก 1.00 เมตร จำนวน 1 ช่อง ลอดใต้ถนนภายในหมู่บ้าน ท้ายน้ำมีวัชพืชขึ้นในลำน้ำหนาแน่น เมื่อเกิดน้ำหลากมักมีเศษกิ่งไม้ และสิ่งปลูกมาติดบริเวณปากท่อทำให้เกิดน้ำเอ่อล้นตลิ่งด้านเหนือน้ำ | ข้อมูลพื้นที่รับน้ำของตำแหน่งที่เกิดปัญหา<br>$A = 44.06$ ตารางกิโลเมตร อัตราการไหลสูงสุด = $55.15 \text{ m}^3/\text{s}$<br>Return period = 25 ปี<br>ขุดลอกลำน้ำตลอดช่วงดังกล่าว กำจัดวัชพืช และต้นไม้ที่กีดขวางทางน้ำ และนำกิ่งไม้และสิ่งปลูกออกก่อนถึงฤดูน้ำหลาก<br>เปลี่ยนขนาดท่อลอดเป็นขนาดกว้าง 1.50 เมตร สูง 1.20 เมตร จำนวน 2 ช่อง ความลาดชันท้องน้ำ 0.005 |
