ข้อมูลสภาพปัญหาและแนวทางการแก้ไขปัญหาเบื้องต้น
ของตำแหน่งการกีดขวางทางน้ำ จังหวัดเชียงราย

รหัสตำแหน่งกีดขวางที่: CR0401012001

ชื่อลำน้ำ ลำห้วย เป็นสาขาของแม่น้ำ ร่องริ้ว/แม่น้ำอิง/แม่น้ำโขง
หมู่บ้าน หมู่ที่ 12 ร่องริ้ว ตำบล เวียง อำเภอ เทิง จังหวัด เชียงราย

วันที่สำรวจ: 24 พฤษภาคม 2563

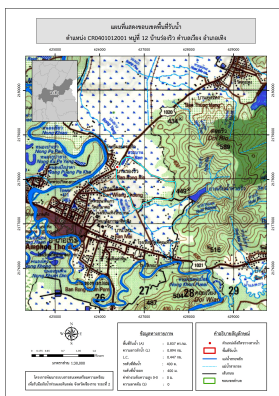
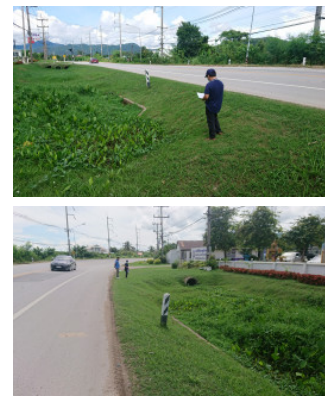
รูปภาพประกอบ

- > โดยธรรมชาติ การทับถมของตะกอน (ลำน้ำตื้นเขิน) วัชพืช (หญ้า)
- > โดยมนุษย์ จาก ระบบสาธารณสุขโรค: ท่อลอดถนนที่ตัดลำน้ำมีขนาดเล็กเกินไประบายน้ำหลากไม่ทัน
อื่นๆ (ท่อไม้ไผ่ระดับ และอุดตัน)

ระดับการกีดขวาง ปานกลาง คิดเป็น 30-70%

สภาพปัญหาการกีดขวางทางน้ำ	แนวทางและวิธีการแก้ไขปัญหาเบื้องต้น
มีท่อลอดเหลี่ยมขนาด 2.00 เมตร สูง 1.50 เมตร จำนวน 2 ช่อง ลอดใต้ถนนทางหลวงสาย เทิง- เชียงของสภาพท่อลอดดังกล่าวปัจจุบันมีตะกอนมากทำให้ท่ออุดตันไม่สามารถระบาย น้ำได้เต็มศักยภาพ	ข้อมูลพื้นที่รับน้ำของตำแหน่งที่เกิดปัญหา A = 0.84 ตารางกิโลเมตร L0 = 0.89 กิโลเมตร H = - เมตร C = 0.15 tc = 29.35 ชั่วโมง l = 90 มิลลิเมตร อัตราการไหลสูงสุด = 3.14 m ³ /s Return period = 10 ปี ขนาดท่อมีขนาดใกล้เคียงขนาดที่เหมาะสมแล้วควร ขุดลอกลำน้ำตลอดช่วงดังกล่าว วางมาตรการขุดลอกตามระยะเวลาที่เหมาะสมของพื้นที่ และน้ำิ่งไม้และสิ่งปฏิกูลออกก่อนถึงฤดูน้ำหลาก
