ข้อมูลสภาพปัญหาและแนวทางการแก้ไขปัญหาเบื้องต้น  
ของตำแหน่งการกีดขวางทางน้ำ จังหวัดเชียงราย

รหัสตำแหน่งกีดขวางที่: CR0513007001

ชื่อลำน้ำ เมืองแม่คำโดน  
หมู่บ้าน หมู่ที่ 7 ป่าสัก

วันที่สำรวจ: 24 พฤษภาคม 2563

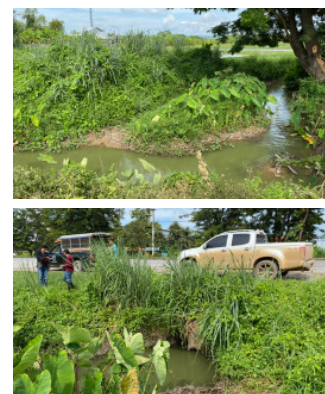
รูปภาพประกอบ

- > โดยธรรมชาติ การทับถมของตะกอน (ลำน้ำตื้นเขิน) วัชพืช (หญ้า )
- > โดยมนุษย์ จาก ระบบสาธารณสุข: ท่อลอดถนนที่ตัดลำน้ำมีขนาดเล็กเกินไประบายน้ำหลากไม่ทัน

| สภาพปัญหาการกีดขวางทางน้ำ | แนวทางและวิธีการแก้ไขปัญหาเบื้องต้น |
|---|---|
| เป็นลำน้ำเมืองรับน้ำจากน้ำแม่คำโดน<br>และน้ำที่ระบายจากชุมชนสภาพลำน้ำมีวัชพืชขึ้นหนาแน่น<br>มีท่อลอดถนนขนาดเส้นผ่านศูนย์กลาง 0.80 เมตร จำนวน 2 ช่อง<br>เมื่อเกิดน้ำหลากไม่สามารถระบายน้ำได้ทันเกิดน้ำเอ่อท่วมชุมชนด้านเหนือ | ข้อมูลพื้นที่รับน้ำของตำแหน่งที่เกิดปัญหา<br>$A = 9.17$ ตารางกิโลเมตร $L_0 = 7.38$ กิโลเมตร $H = -$ เมตร $C = 0.1$<br>$t_c = 41.19$ ชั่วโมง $I = 60$ มิลลิเมตร อัตราการไหลสูงสุด $= 15.29 \text{ m}^3/\text{s}$<br>Return period = 10 ปี<br>ขุดลอกลำน้ำตลอดช่วงดังกล่าว กำจัดวัชพืช และต้นไม้ที่กีดขวางทางน้ำ<br>และนำกิ่งไม้และสิ่งปลูกออกก่อนถึงฤดูน้ำหลาก<br>เปลี่ยนเป็นท่อเหลี่ยมขนาดกว้าง 2.00 เมตร สูง 1.80 เมตร จำนวน 2 ช่อง<br>ความลาดชันท้องน้ำ 0.005 |
