ข้อมูลสภาพปัญหาและแนวทางการแก้ไขปัญหาเบื้องต้น  
ของตำแหน่งการกีดขวางทางน้ำ จังหวัดเชียงราย

ชื่อลำน้ำ เหมืองเสีย

รหัสตำแหน่งกีดขวางที่: CR0505003003

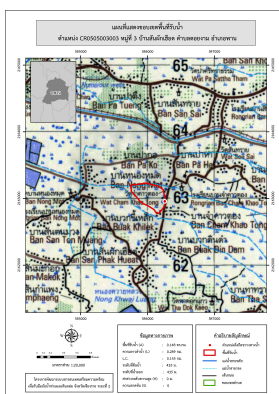
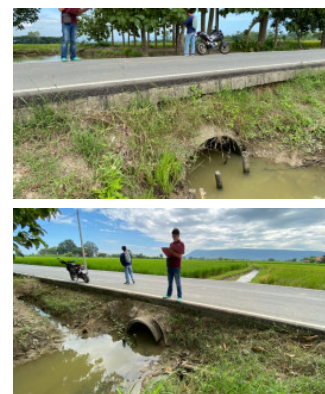
รูปภาพประกอบ

> โดยมนุษย์ จาก ระบบสาธารณสุข: ท่อลอดถนนที่ตัดลำน้ำมีขนาดเล็กเกินไประบายน้ำหลากไม่ทัน

ระดับการกีดขวาง ปานกลาง คิดเป็น 30-70%

| สภาพปัญหาการกีดขวางทางน้ำ | แนวทางและวิธีการแก้ไขปัญหาเบื้องต้น |
|---|---|
| เป็นลำเหมืองเสียใช้ระบายน้ำออกจากชุมชนมีสภาพถูกปกคลุมด้วยวัชพืช และผักตบชวาเป็นจำนวนมาก มีท่อลอดกลมขนาดเส้นผ่านศูนย์กลาง 1.00 เมตร จำนวน 1 ช่อง เมื่อเกิดฝนตกหนักผักตบ และวัชพืชจะไหลมาอุดตันท่อ ไม่สามารถระบายน้ำได้ทัน | ข้อมูลพื้นที่รับน้ำของตำแหน่งที่เกิดปัญหา<br>$A = 0.15$ ตารางกิโลเมตร $L = 0.29$ กิโลเมตร $H = -$ เมตร $C = 0.1$<br>$t_c = 17.57$ ชั่วโมง $I = 110$ มิลลิเมตร อัตราการไหลสูงสุด $= 0.45 \text{ m}^3/\text{s}$<br>Return period = 10 ปี<br>ขุดลอกลำน้ำตลอดช่วงดังกล่าว เปลี่ยนเป็นท่อลอดเหลี่ยมขนาดกว้าง 1.00 เมตร สูง 1.00 เมตร จำนวน 2 ช่อง<br>และวางมาตรการขุดลอกตามระยะเวลาที่เหมาะสมของพื้นที่ ความลาดชันท้องน้ำ 0.005 |
