ข้อมูลสภาพปัญหาและแนวทางการแก้ไขปัญหาเบื้องต้น  
ของตำแหน่งการกีดขวางทางน้ำ จังหวัดเชียงราย

รหัสตำแหน่งกีดขวางที่: CR0502013001

ชื่อลำน้ำ เหมืองเสียน้ำ  
หมู่บ้าน หมู่ที่ 13 สันป่าเมา

วันที่สำรวจ: 25 พฤษภาคม 2563

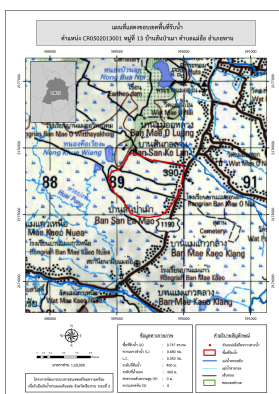
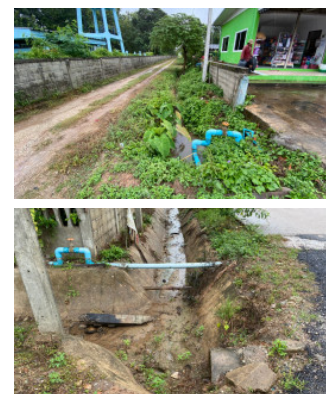
รูปภาพประกอบ

ลักษณะความเสียหาย น้ำท่วม ระดับ ปานกลาง

> โดยมนุษย์ จาก ระบบสาธารณสุข: ท่อลอดถนนที่ตัดลำน้ำมีขนาดเล็กเกินไประบายน้ำหลากไม่ทัน

| สภาพปัญหาการกีดขวางทางน้ำ | แนวทางและวิธีการแก้ไขปัญหาเบื้องต้น |
|---|---|
| เป็นเหมืองเสียน้ำจากพื้นที่เกษตร และชุมชน<br>มีท่อลอดถนนขนาดเส้นผ่านศูนย์กลาง 1.00 เมตร จำนวน 1 ช่อง<br>ซึ่งรับน้ำที่ระบายจากทุ่งนา<br>และชุมชนบริเวณนั้นเมื่อเกิดฝนตกหนักไม่สามารถระบายน้ำได้ทันเกินน้ำท่วมชุมชน<br>บริเวณดังกล่าว | ข้อมูลพื้นที่รับน้ำของตำแหน่งที่เกิดปัญหา<br>$A = 0.75$ ตารางกิโลเมตร $L = 0.68$ กิโลเมตร $H = -$ เมตร $C = 0.1$<br>$t_c = 26.95$ ชั่วโมง $I = 90$ มิลลิเมตร อัตราการไหลสูงสุด $= 1.87 \text{ m}^3/\text{s}$<br>Return period = 10 ปี<br>ขุดลอกลำน้ำตลอดช่วงดังกล่าว เปลี่ยนเป็นท่อลอดเหลี่ยมขนาดกว้าง 1.20 เมตร<br>สูง 1.20 เมตร จำนวน 1 ช่อง<br>และวางมาตรการขุดลอกตามระยะเวลาที่เหมาะสมของพื้นที่ ความลาดชันท้องน้ำ<br>0.005 |
