ข้อมูลสภาพปัญหาและแนวทางการแก้ไขปัญหาเบื้องต้น  
ของตำแหน่งการกีดขวางทางน้ำ จังหวัดเชียงราย

รหัสตำแหน่งกีดขวางที่: CM2101007003

ชื่อลำน้ำ หนองเขียว  
หมู่บ้าน หมู่ที่ 7 ห้วยบง

วันที่สำรวจ: 25 พฤษภาคม 2563

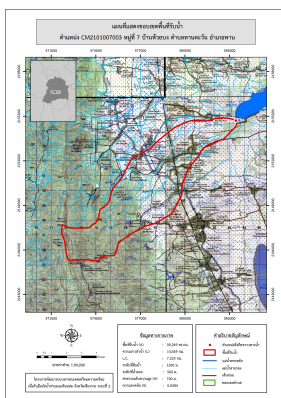
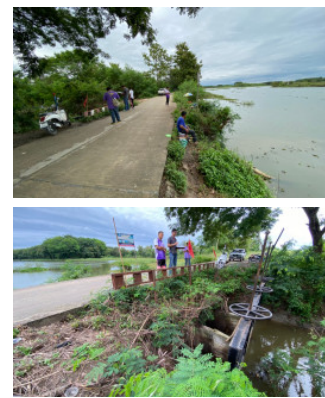
รูปภาพประกอบ

ลักษณะความเสียหาย น้ำท่วม ระดับ ปานกลาง

> โดยธรรมชาติ การทับถมของตะกอน (ลำน้ำตื้นเขิน) วัชพืช (หญ้า/กิ่งไม้)

> โดยมนุษย์ จาก การถมดิน สิ่งปฏิกูล

| สภาพปัญหาการกีดขวางทางน้ำ | แนวทางและวิธีการแก้ไขปัญหาเบื้องต้น |
|---|---|
| เป็นลำน้ำสาขาของหนองอ่าง<br>ปลายทางที่ไหลลงหนองอ่างเป็นท่อดลอดกลมขนาดเส้นผ่านศูนย์กลาง 1.00 เมตร<br>จำนวน 3 ช่อง มีประตูน้ำ เปิด-ปิด<br>เมื่อเกิดน้ำหลากไม่สามารถระบายลงหนองอ่างได้ทันเกิดน้ำเอ่อล้นตลิ่งด้านเหนือน้ำ<br>เข้าท่วมพื้นที่เกษตร | ข้อมูลพื้นที่รับน้ำของตำแหน่งที่เกิดปัญหา<br>$A = 39.25$ ตารางกิโลเมตร อัตราการไหลสูงสุด = $51.91 \text{ m}^3/\text{s}$<br>Return period = 25 ปี<br>ขุดลอกลำน้ำตลอดช่วงดังกล่าว กำจัดวัชพืช และต้นไม้ที่กีดขวางทางน้ำ<br>เปลี่ยนเป็นท่อดลอดเหลี่ยมขนาดกว้าง 3.00 เมตร สูง 2.00 เมตร จำนวน 2 ช่อง<br>และวางมาตรการขุดลอกตามระยะเวลาที่เหมาะสมของพื้นที่ ความลาดชันท้องน้ำ 0.005 |
